Hitos de arista: la medida de seguridad vial con más alta rentabilidad

* Por el Ing. Jorge W. Santos de Cleanosol Argentina; y la Inga. Mariela Gimenez de la DNV Distrito 12°.

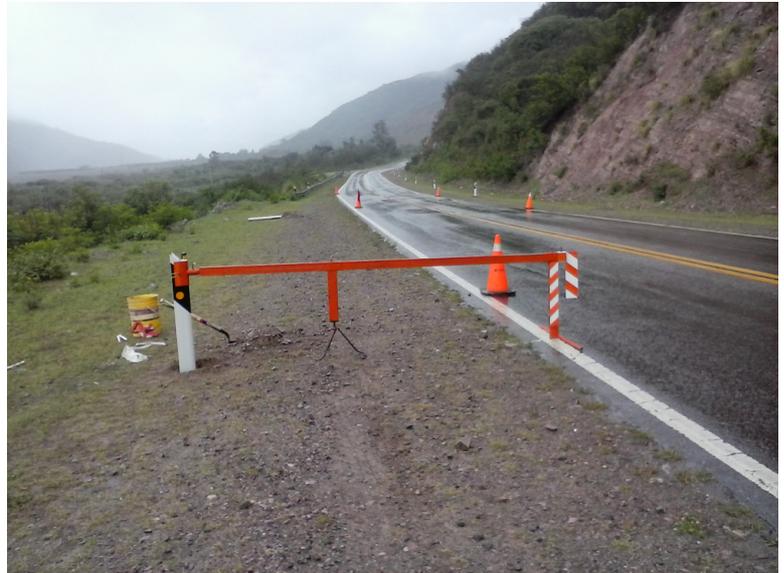
En oportunidad de la reciente polución provocada por las cenizas del volcán Calbuco, donde las calzadas se

vieron cubiertas totalmente por las finas partículas y por ende la demarcación horizontal quedó también cubierta, los hitos de arista constituyeron un aporte impensado a la seguridad para transitar, lo cual estimamos que también sucederá durante el período invernal.

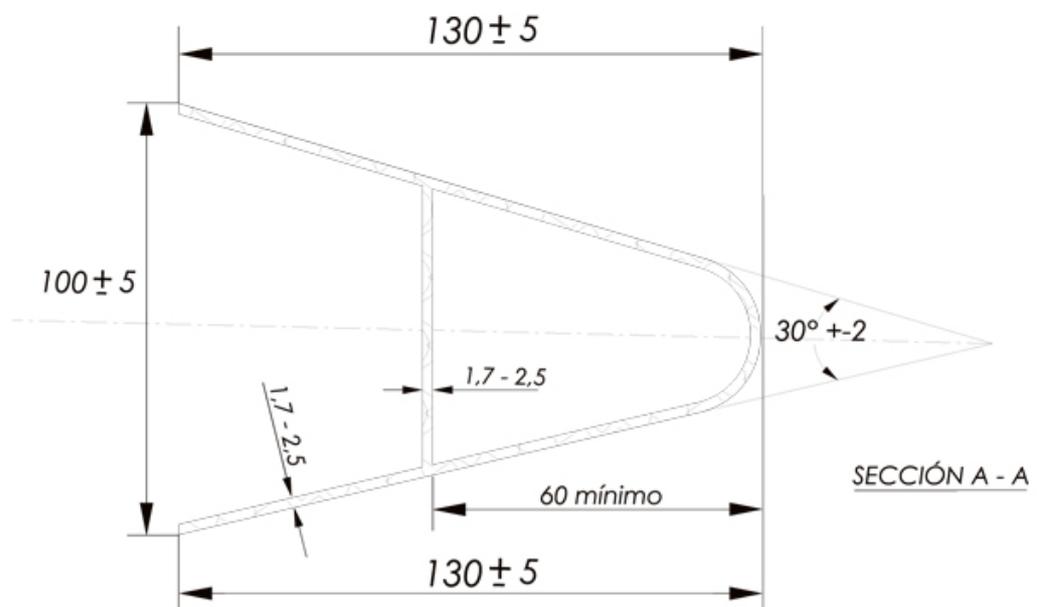
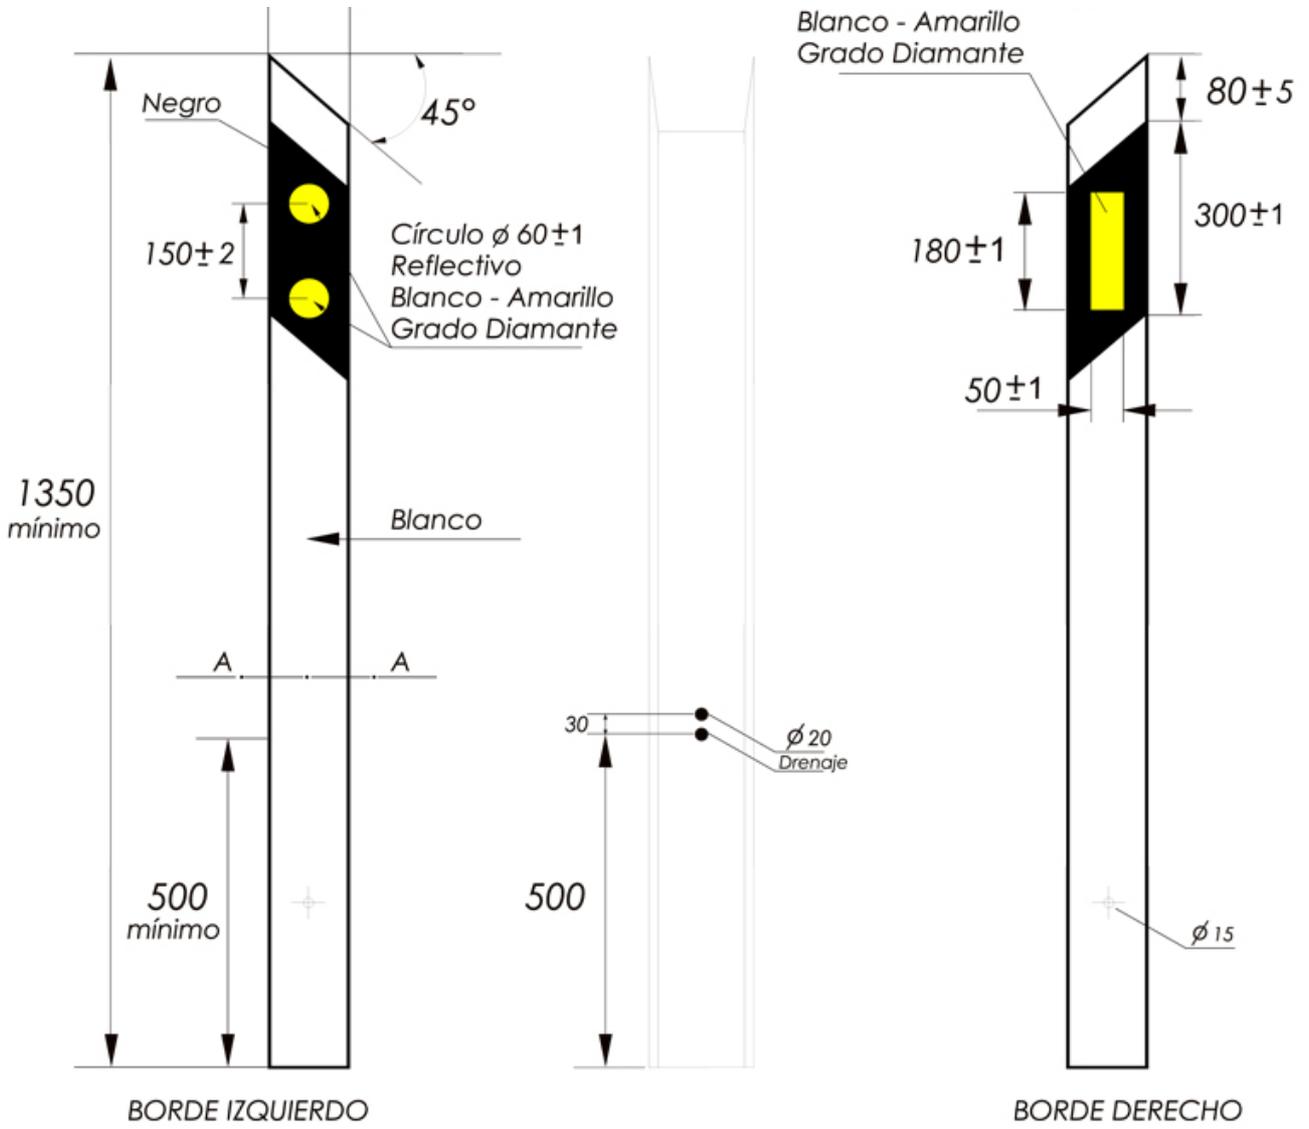
DETALLE DE HITO DE ARISTA PARA CARRETERA CONVENCIONAL DE DOS CARRILES INDIVISOS

El Hito de arista especificado tiene una altura de 1.35 m, de los cuales 0.85 m emergen. Los 50 cm inferiores se empotran empleando hormigón pobre y una traba transversal. Se instalan a 3.0 m. del borde de calzada, siempre y cuando dicha distancia exista. De no existir, se coloca lo más distante posible del borde de calzada.

Está construido con un PVC (no deletable) con alta resistencia a los rayos UV, es color blanco, tiene reflectivos grado diamante, sobre fondo con vinilo negro, en ambos lados. En uno de ellos tiene un reflectivo rectangular color blanco para ser visto del lado derecho y en el otro lado tiene dos círculos reflectivos que pueden ser blancos o amarillos según exista la posibilidad de sobrepasar o No. El criterio de separación entre Hitos de arista se observa en la tabla 2.

Rectangulo Reflectivo
